Kraftwerk Wildegg-Brugg

Sanierung Geschiebehaushalt und Wiederherstellung Fischwanderung -
Prüfung Entfernung Hilfsstauhaltungen

Informationsveranstaltung vom 23. August 2018

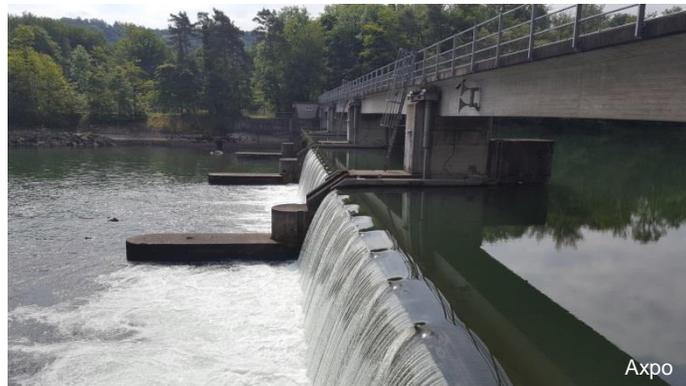
Hilfswehr:
Öffnung zweier
Wehrfelder

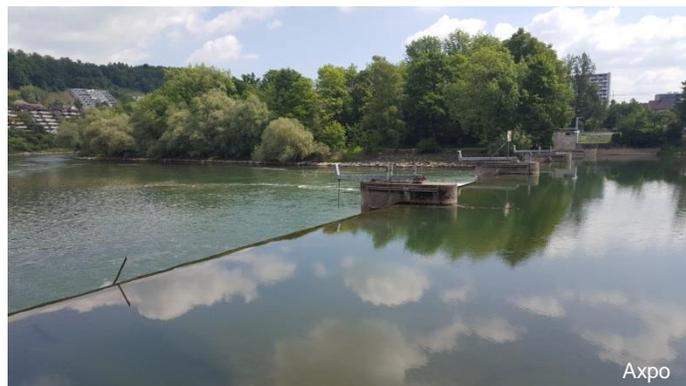
Dachwehr:
Öffnung eines
Wehrfelds

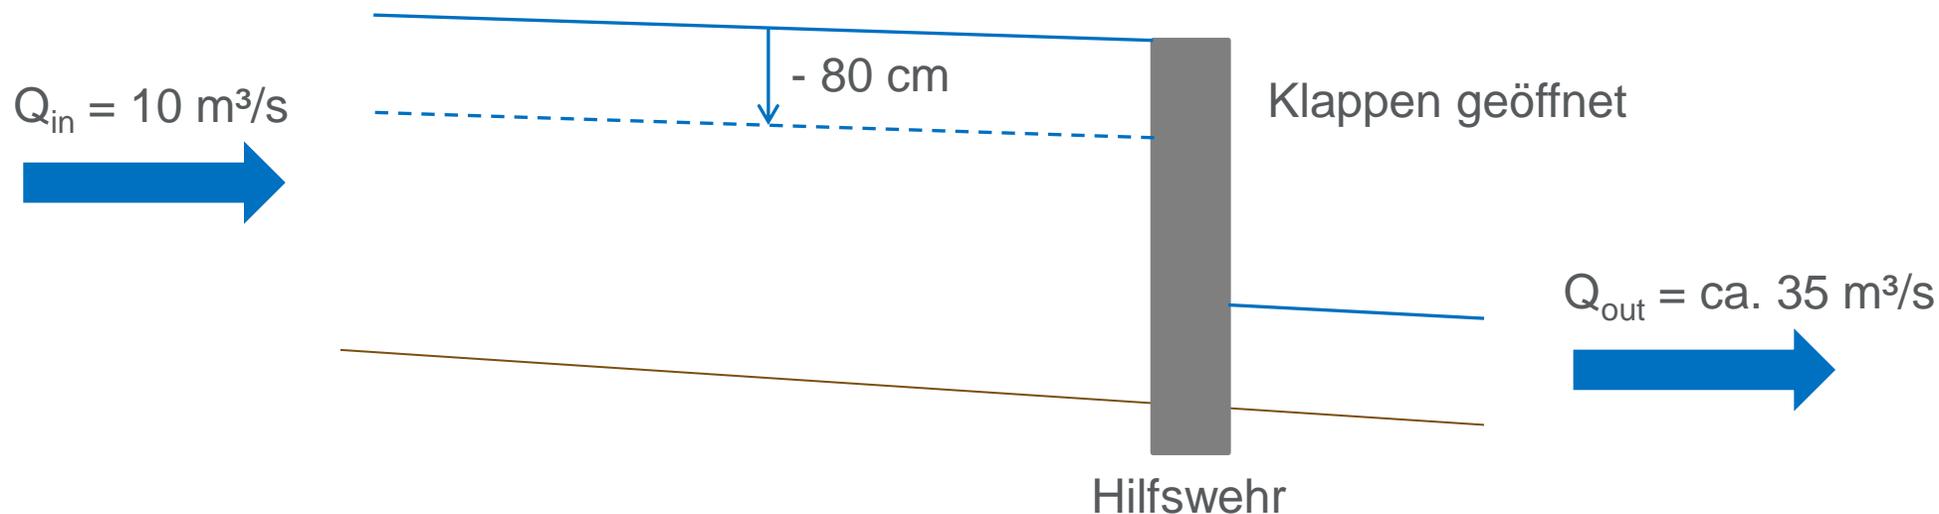
Absenkvorgang Hilfswehr

- **Schritt 1:** Ausserbetriebnahme Dotierkraftwerk beim Hauptwehr
Dotierwassermenge von $10 \text{ m}^3/\text{s}$ werden über den Schütz abgegeben
- **Schritt 2:** Während rund 2 Stunden wird das Hilfswehr mit $35 \text{ m}^3/\text{s}$ abgesenkt. Die Absenkgeschwindigkeit beträgt rund $7 \text{ mm}/\text{min}$

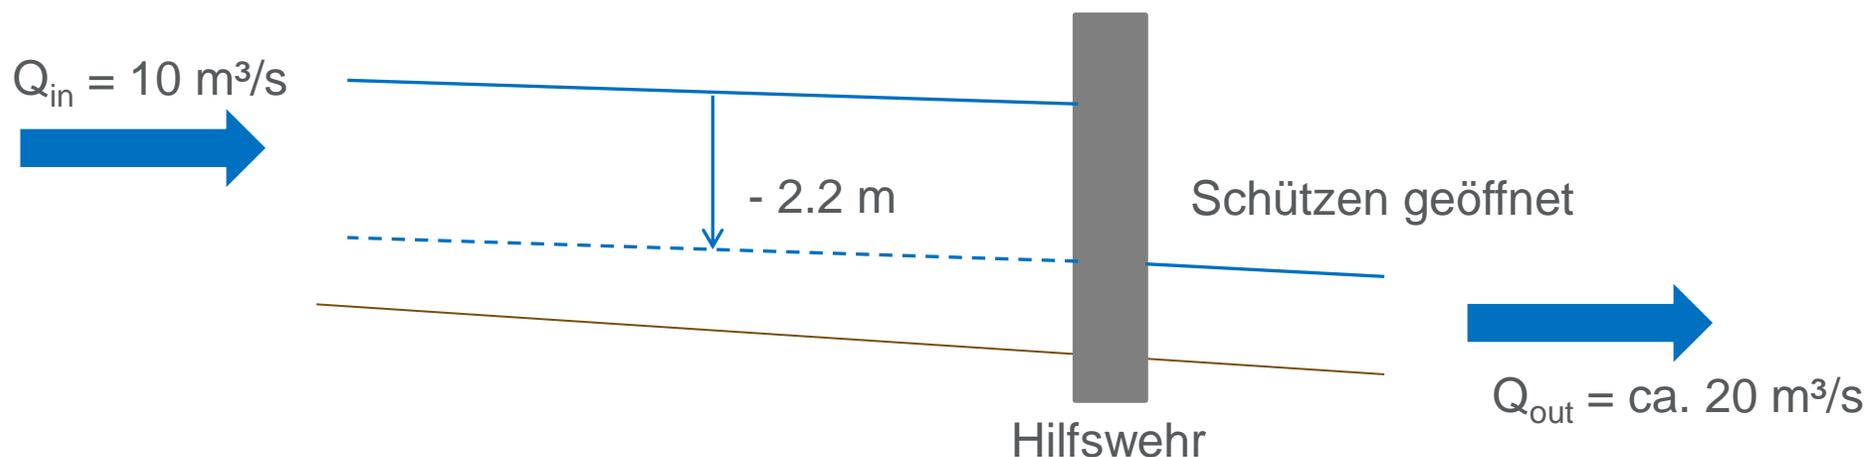
Absenkvorgang Hilfswehr

- **Schritt 3:** Der Absenkvorgang wird für die Entwässerung der Böschungen für rund eine Stunde pausiert. Die Wasserabgabe während dieser Zeit beträgt $10 \text{ m}^3/\text{s}$.
- **Schritt 4:** Während rund 5 Stunden wird das Hilfswehr mit $20 \text{ m}^3/\text{s}$ abgesenkt. Die Absenkgeschwindigkeit beträgt rund $7 \text{ mm}/\text{min}$.

- **Schritt 5:** während des Testversuches wird eine konstante Dotierung von $10 \text{ m}^3/\text{s}$ abgegeben

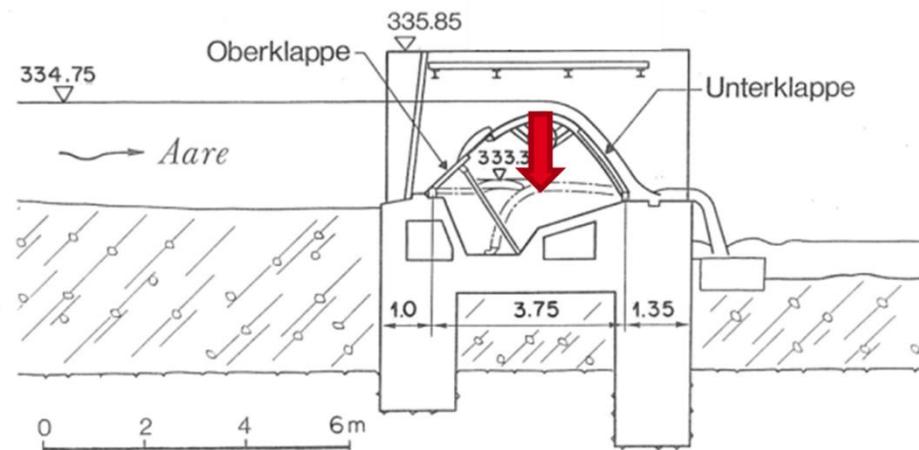
Absenkvorgang Dachwehr

- **Schritt 1:** Solange wie möglich wird das Dachwehr mit $20 \text{ m}^3/\text{s}$ abgesenkt. Die Absenkgeschwindigkeit beträgt rund $7 \text{ mm}/\text{min}$.
- **Schritt 2:** Über die Wehröffnung 4 wird eine Wassermenge von rund $10\text{-}60 \text{ m}^3/\text{s}$ abgegeben. Die Absenkgeschwindigkeit kann dabei bis zu $40 \text{ mm}/\text{min}$ betragen.

- **Schritt 3:** Die Wehröffnung 4 wird in der abgesenkten Position belassen.

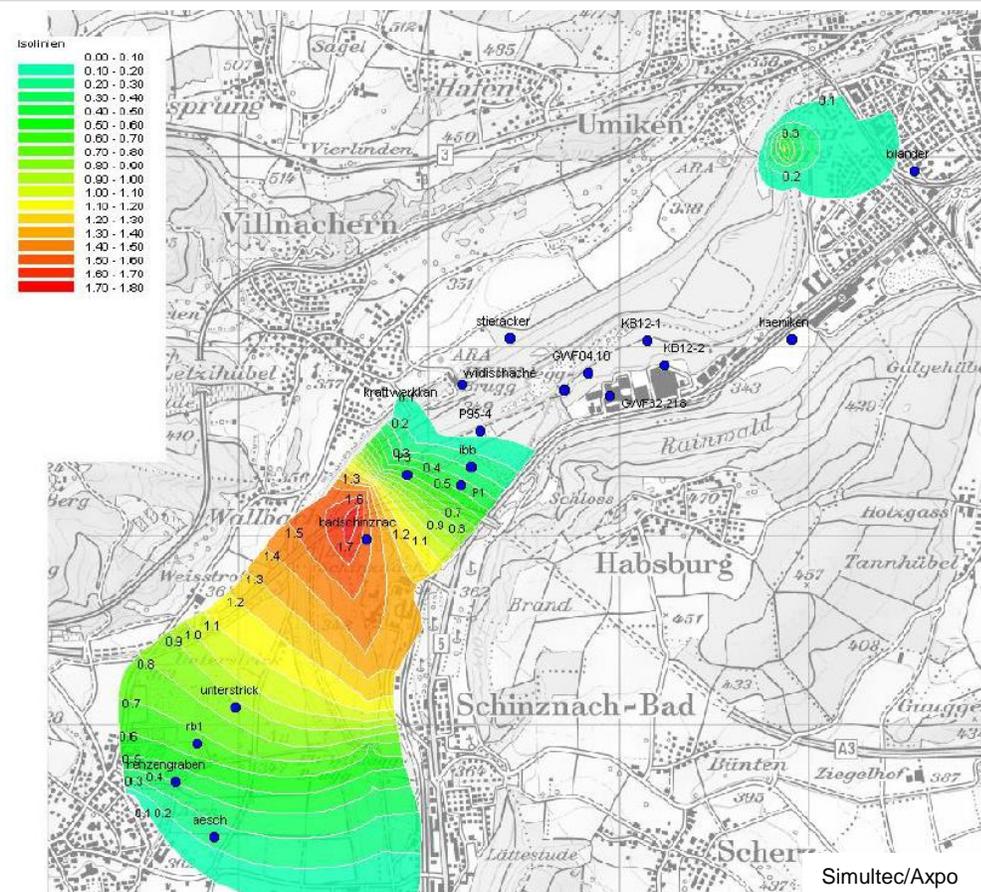
- Testversuch führt zu einer Absenkung des Grundwasserpegels im Bereich der beiden Stauhaltungen
- Grundwasserpegel werden während Testversuch mit einem Messstellennetz und dem numerischen Grundwassermodell überwacht
- Einfluss auf Altlasten:
 - Altlastenstandorte nicht tangiert da Grundwasserpegel sinkt und nicht steigt.
 - Trotzdem chemische Probenahmen im Nahbereich von Altlasten vor/während/nach Testversuch

- Einfluss auf Grundwasserfassungen:
 - keine Auswirkungen auf Trinkwasserfassungen erwartet
 - Trotzdem chemische Probenahmen bei ausgewählten Trinkwasserfassungen vorgesehen
 - Keine/nur geringe Auswirkung auf Brauchwasserfassungen erwartet. Wo erforderlich werden Vorsichtsmassnahmen getroffen (Bewirtschaftungskonzepte)
- Einfluss auf Thermalquellen:
 - Überwachung Thermalquellen mittels Datenlogger
 - chemische Probenahmen in Thermalquellen vor/während/nach Testversuch
 - Tracerversuch während Testversuch zur Bestimmung der Fliessverhältnisse im Grundwasser

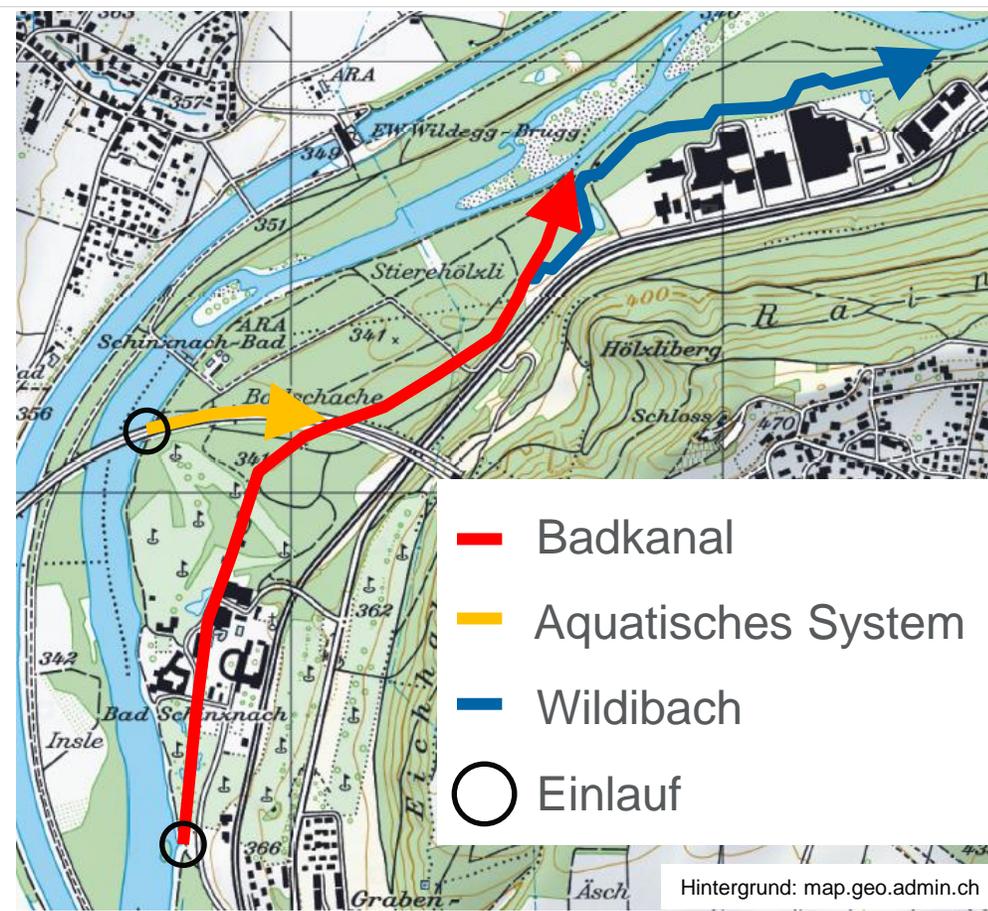
Nebengewässer | Übersicht

- Einläufe der Nebengewässer liegen im Staubereich des Hilfswehr Schinznach → die Einläufe fallen bei Absenkung Hilfswehr trocken.
- Eine künstliche Bewässerung wird an den nachfolgenden Gewässer durchgeführt:
 - Badkanal
 - Aquatisches System
 - Weiher unter A3-Viadukt
- Der Abschnitt Badkanal nach der Verzeigung Wildibach wird trockengelegt.
